**Souhrnná zpráva o povodni v dílčích povodích  
Horní Vltavy, Berounky a Dolní Vltavy  
povodeň Září 2024**

Povodí Vltavy, státní podnik  
Centrální vodohospodářský dispečink  
Holečkova 3178/8, 150 00 Praha 5

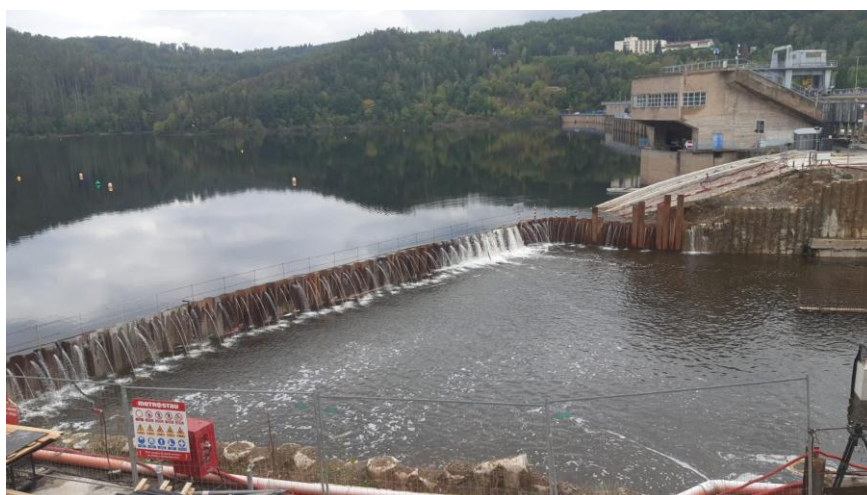
Přítok do nádrže kulminoval dne 17. 9. 2024 v 19 hod. na hodnotě  $1\,037 \text{ m}^3 \cdot \text{s}^{-1}$ . Maximální dosažená hladina byla 350,93 m n. m., celkový nárůst hladiny byl 7,17 m. Zásobní prostor byl naplněn zcela, retenční prostor byl zaplněn z 26,5 %. K transformaci povodně byl využit celý prostor nádrže, došlo tedy k zatopení ochranné jímky stavby nového bezpečnostního přelivu.

*Obrázek 6 zatápění ochranné jímky – Orlík 17. 9. 2024*

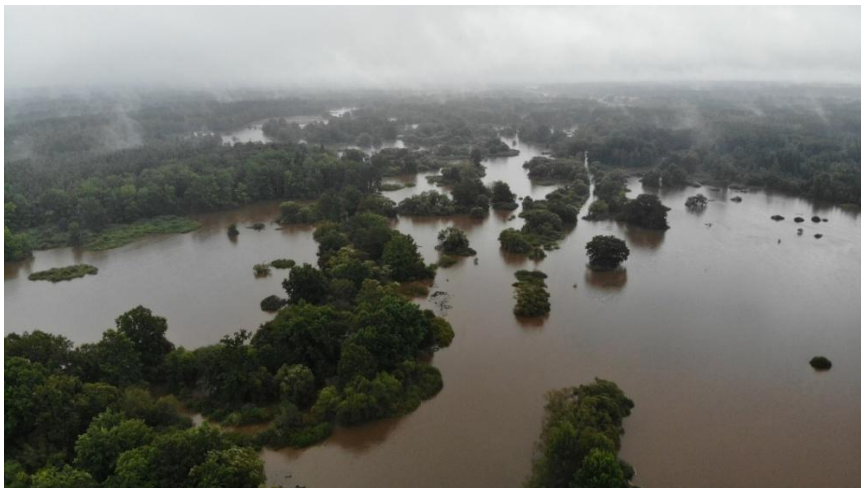
řekou do Nežárky a zbytek cca  $140 \text{ m}^3 \cdot \text{s}^{-1}$  byl převáděn přes rybník Rožmberk. Novořecká hráz byla tedy zatížena významnou povodní. Na hrázi i její návodní straně se vyskytují vzrostlé staré duby. Při povodni došlo k vyvrácení několika z nich. V místech těchto vývrátů byly prováděny zabezpečovací práce za účelem zajištění těchto lokálních natrží. Hráz byla zatížena významným průtokem a byla plně funkční.

Obrázek 8 zátopa oblasti Nové řeky

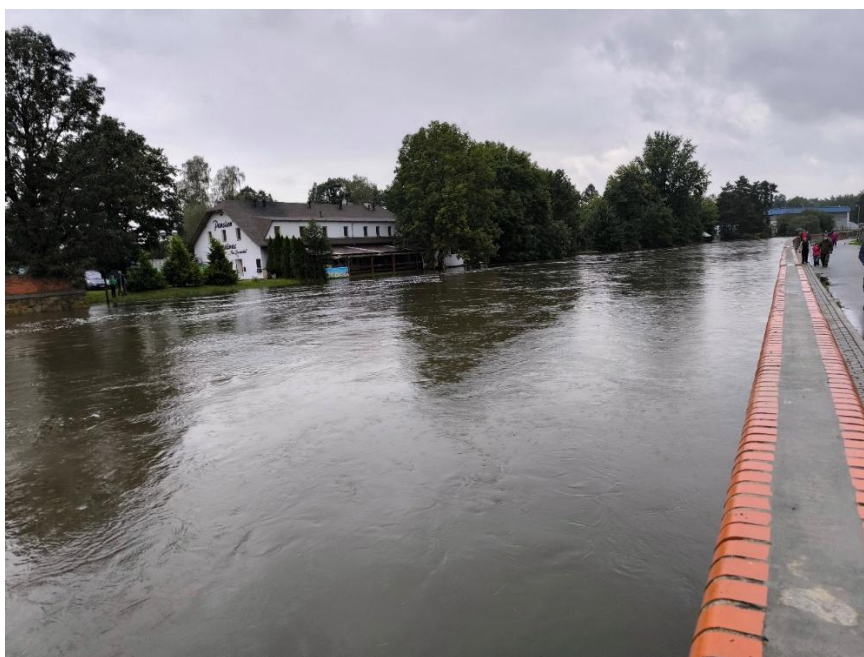
Povodňová situace ve Veselí nad Lužnicí je vždy komplikována zejména tím, že se zde stékají dva významné toky Lužnice a Nežárka, a navíc svým rovinatým terénem. Díky manipulacím na Novořeckých splavech a efektivním využitím volného objemu rybníka Rožmberk nedošlo k souběhu povodňových vln na těchto dvou tocích a díky tomu nedošlo k přelití ochranných hrází a vybřežení do zástavby. PPO byla plně ve funkci.

Obrázek 9 Veselí nad Lužnicí, ochranné zdi ve funkci

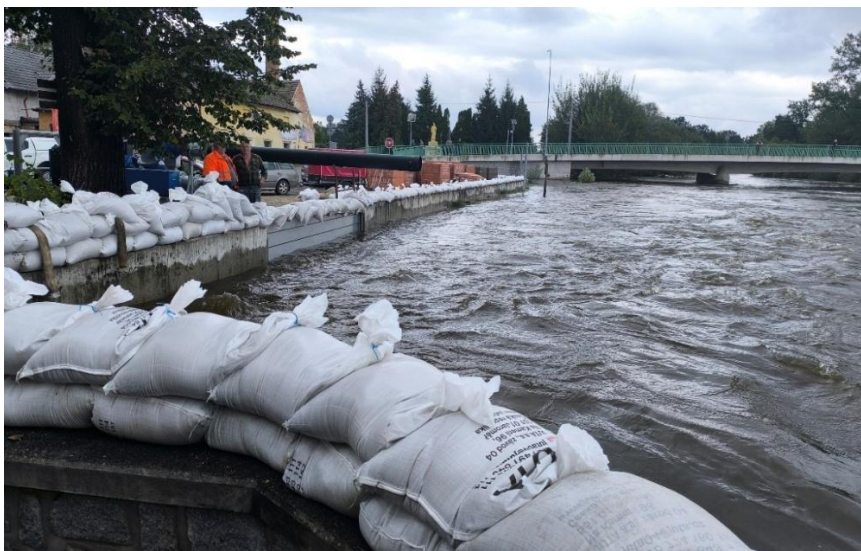
Díky manipulacím na Novořeckých splavech a efektivním využitím volného objemu rybníka Rožmberk nedošlo k souběhu povodňových vln na Lužnici a Nežárce a díky tomu nedošlo k přelití ochranných hrází a vybřežení do zástavby. PPO nebyla zatížena návrhovým průtokem, ale byla plně funkční.

Obrázek 10 Dráčov, ochranná zeď

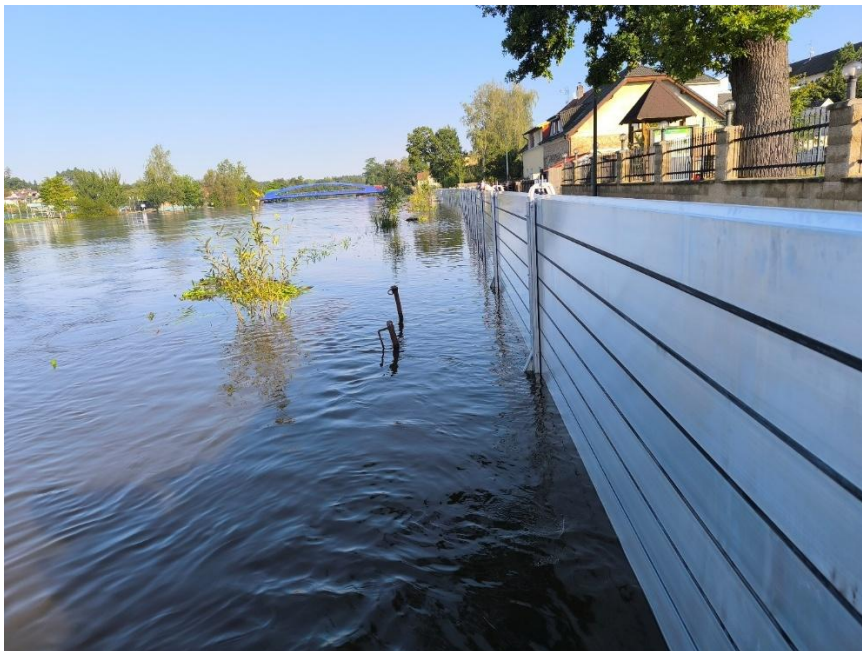
Na středním toku Lužnice dosáhl kulminační průtok úrovně cca  $Q_{10}-Q_{20}$ . Protipovodňová opatření byla částečně ve funkci, ale nebyla zatížena návrhovým průtokem.

Obrázek 11 Planá nad Lužnicí, provizorní hrazení

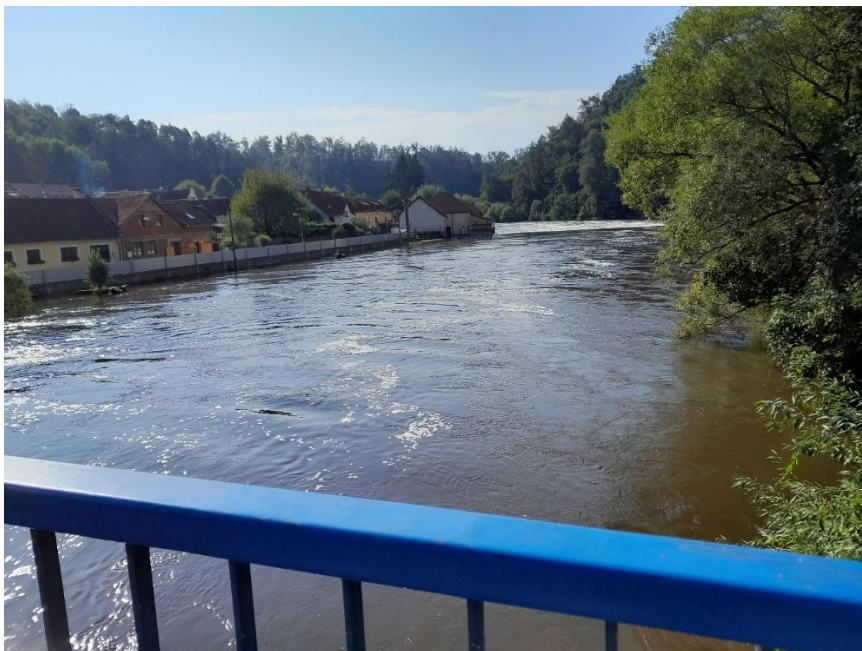
Na dolním toku Lužnice dosáhl kulminační průtok úrovně cca  $Q_5$ . Protipovodňová opatření byla částečně ve funkci, ale nebyla zatížena návrhovým průtokem.

Obrázek 12 Bechyně – Zářečí, pohled z mostu krále Jana

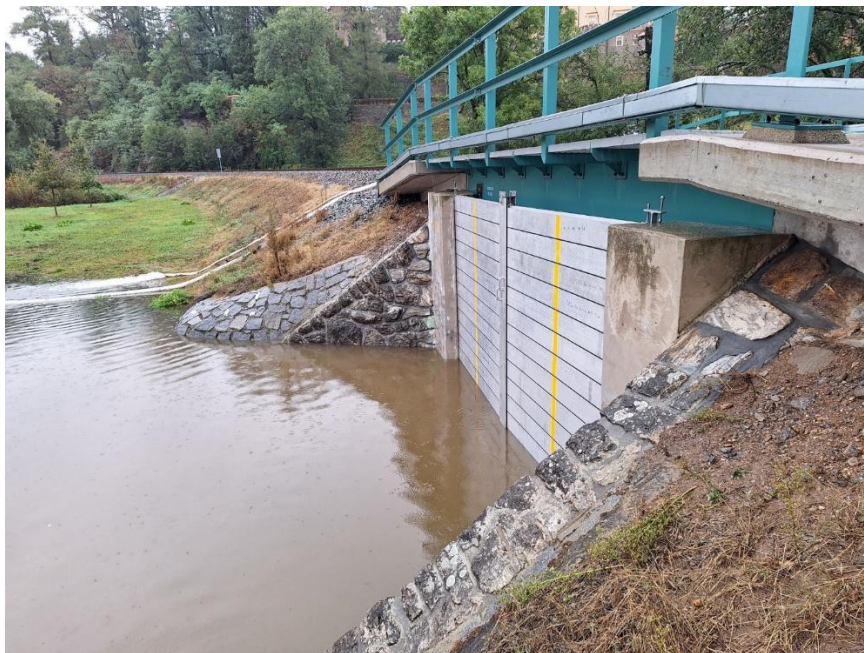
Protipovodňová opatření ve Zručí nad Sázavou byla při nedávných povodních vystavena zatížení průtokem  $148 \text{ m}^3 \cdot \text{s}^{-1}$ , což odpovídá zhruba pětileté vodě. Navržená kapacita opatření je přitom dimenzována na průtok o hodnotě  $336 \text{ m}^3 \cdot \text{s}^{-1}$ . Během povodní opatření plně splnila svůj účel a účinně ochránila město před záplavami. Po celou dobu povodní zůstala protipovodňová infrastruktura nepoškozená a prokázala svou funkčnost i odolnost.

Obrázek 13 Zruč nad Sázavou, hrazení drážního propustku
