**Souhrnná zpráva o povodni v dílčích povodích  
Horní Vltavy, Berounky a Dolní Vltavy  
povodeň Září 2024**

Povodí Vltavy, státní podnik  
Centrální vodohospodářský dispečink  
Holečkova 3178/8, 150 00 Praha 5

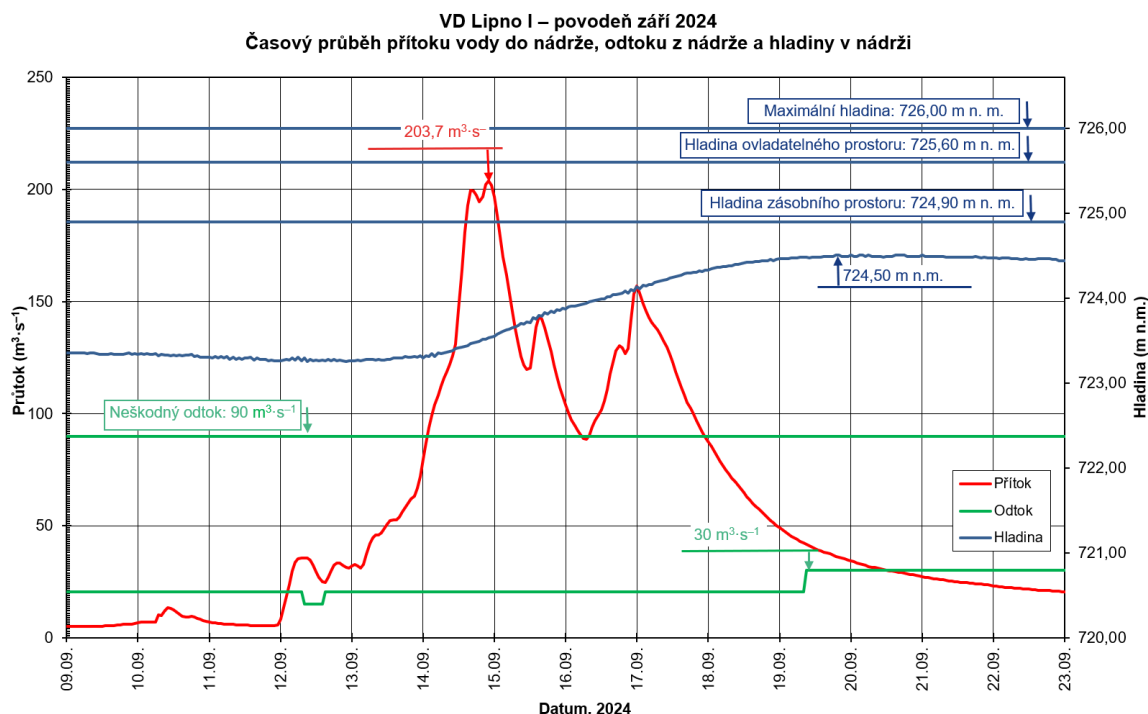
Graf 1. VD Lipno (odtok z Lipno II.)

Na vodním díle Lipno I byla před příchodem povodně normální provozní situace. Přítok do nádrže byl cca  $10 \text{ m}^3 \cdot \text{s}^{-1}$ , odtok z nádrže byl  $20 \text{ m}^3 \cdot \text{s}^{-1}$ . Hladina na vodním díle se v důsledku suchého letního období nacházela na kótě 723,32 m n.m. – tj. 1,58 cm pod maximální hladinou zásobního prostoru. Vzhledem k předpovědím, k volnému prostoru v nádrži, který činil 101 mil.  $\text{m}^3$  a k vývoji množství přítoku během povodně se udržoval odtok z nádrže na běžné úrovni  $20 \text{ m}^3 \cdot \text{s}^{-1}$ , téměř po celou dobu povodně. Kulminace přítoku do nádrže nastala před půlnocí 14. 9. 2024 na hodnotě  $204 \text{ m}^3 \cdot \text{s}^{-1}$ . S kolísáním intenzity srážkové činnosti se měnil i přítok do nádrže. Po jeho poklesu na cca  $90 \text{ m}^3 \cdot \text{s}^{-1}$  došlo k jeho opětovnému vzestupu na téměř  $160 \text{ m}^3 \cdot \text{s}^{-1}$ . Ke zvýšení odtoku z nádrže na  $30 \text{ m}^3 \cdot \text{s}^{-1}$ , se přistoupilo až 19. 9. 2024 ráno. V té době srážková činnost výrazně zeslábla, přítok zvolna klesal a pohyboval se na úrovni  $40 \text{ m}^3 \cdot \text{s}^{-1}$  a hladina v nádrži byla v zásobním prostoru na kótě 724,48 m n. m. K vyrovnání odtoku s přítokem ( $30 \text{ m}^3 \cdot \text{s}^{-1}$ ) a tudíž ke kulminaci hladiny v nádrži v zásobním prostoru na úrovni 724,50 m n. m. došlo 20. 9. 2024 v odpoledních hodinách. K běžnému režimu odtoku z nádrže se přistoupilo 23. 9. 2024 ráno s hladinou v nádrži na úrovni 724,44 m n. m. K transformaci celé povodňové vlny resp. (obou povodňových vln) byl využit pouze zásobní prostor. Přítok do nádrže na hodnotě odpovídající cca  $Q_{10} - Q_{20}$  byl díky volnému prostoru v nádrži snížen na hodnotu  $> Q_{30d}$  pod nádrží.

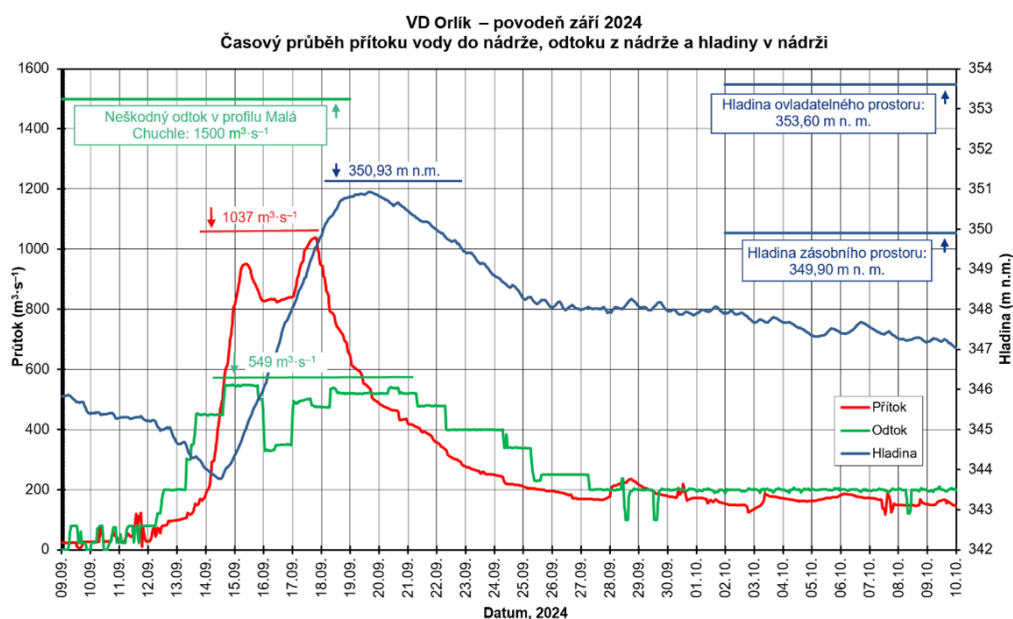
Graf 2. VD Orlík

Přítok do nádrže kulminoval dne 17. 9. 2024 v 19 hod. na hodnotě  $1\,037 \text{ m}^3 \cdot \text{s}^{-1}$ . Maximální dosažená hladina byla 350,93 m n. m., celkový nárůst hladiny byl 7,17 m. Zásobní prostor byl naplněn zcela, retenční prostor byl zaplněn z 26,5 %. K transformaci povodně byl využit celý prostor nádrže, došlo tedy k zatopení ochranné jímky stavby nového bezpečnostního přelivu.

Bezpečnost vodního díla nebyla při povodni ohrožena. Úroveň maximální dosažené hladiny 350,93 m n. m. je 2,67 m pod hladinou ovladatelného prostoru nádrže. Vodní dílo nebylo povodní poškozeno; krom zaplavení stavební jímky nenastaly žádné provozní stavy, které by vyžadovaly zvýšený dohled nebo operativní řešení.

Povodeň byla na VD Orlík transformována a došlo k poměrně významnému snížení povodňové vlny s dostatečnou rezervou ve volném retenčním prostoru nádrže. Řízeným odtokem z Vltavské kaskády se podařilo udržet průtok v profilu Praha–Chuchle pod úrovní 2. SPA. Maximální průtok v Praze byl  $937 \text{ m}^3 \cdot \text{s}^{-1}$ . Díky dostatečnému volnému prostoru v nádrži bylo možné napomoci situaci na toku Labe pod soutokem s Vltavou: snížit kulminaci snížením odtoku z Vltavské kaskády o  $200 \text{ m}^3 \cdot \text{s}^{-1}$  na 24 hodin.

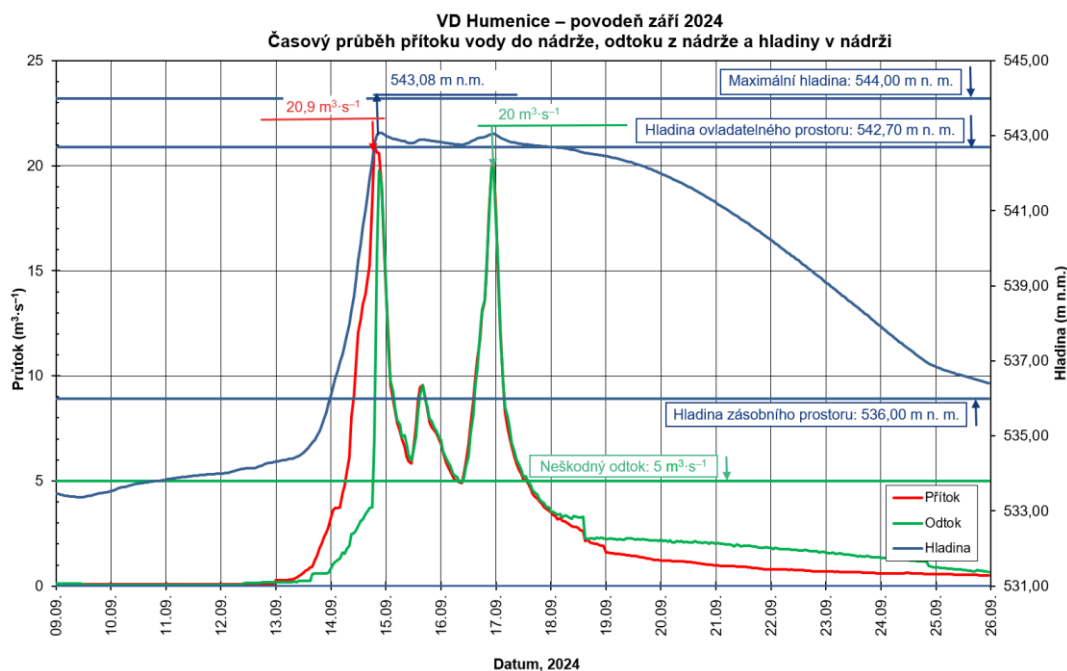
Graf 3. VD Humenice

Se zvyšujícím se přítokem do nádrže se postupně zvyšoval i odtok. Dne 14. 9. 2024 v 19 hodin dosáhla hladina korunu bezpečnostního přelivu a průtok byl převáděn přes bezpečnostní přeliv. Kulminační přítok do nádrže činil  $20,9 \text{ m}^3 \cdot \text{s}^{-1}$ . Kulminační odtok z nádrže pak  $20 \text{ m}^3 \cdot \text{s}^{-1}$ .

Pro transformaci povodňové vlny byl využit retenční prostor nádrže. Kulminační hladina v nádrži dosáhla kóty 543,08 m n.m. – tj. 38 cm nad hranou bezpečnostního přelivu.

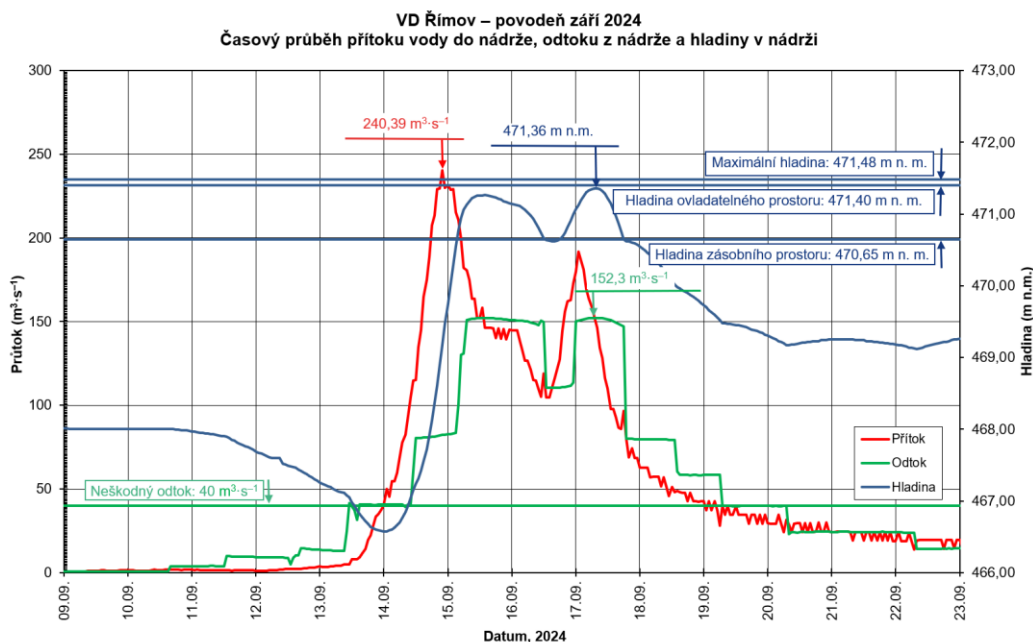
Graf 4. VD Římov

(v čase 14. 9. 2024 0:00 hod.) což je o 4,08 m níže, než je maximální hladina zásobního prostoru nádrže. Před příchodem povodně byl tedy celý retenční a část zásobního prostoru volný (celkový volný objem nádrže činil více než 9 mil m<sup>3</sup>). Během dne 14. 9. 2024 přítok do nádrže rychle stoupal. Na základě nařízené mimořádné manipulace povodňové komise Jihočeského kraje byl zvýšen odtok v 10:45 na 60 m<sup>3</sup>·s<sup>-1</sup> a následně s odstupem jedné hodiny na 80 m<sup>3</sup>·s<sup>-1</sup>. Kulminace přítoku dosáhla bilanční hodnoty 240 m<sup>3</sup>·s<sup>-1</sup> ve 23:00 hod. při odtoku z nádrže 80 m<sup>3</sup>·s<sup>-1</sup>. Se stále stoupající hladinou, která se postupně přibližovala k maximální hladině v nádrži byl mezi 3. a 6. hodinou ranní 15. 9. 2024 třemi manipulacemi postupně navýšen odtok na maximálních 150 m<sup>3</sup>·s<sup>-1</sup>, a tento průtok již nebyl překročen. Při přetrvávajícím dešti, který ovšem nebyl tak intenzivní, docházelo k postupnému snižování hladiny a prázdnění retenčního prostoru. Při dosažení kóty hladiny zásobního prostoru nádrže (470,65 m n. m.) v poledne 16. 9. 2024 byl dle manipulačního řádu vyrovnáván přítok s odtokem a došlo tedy ke snížení odtoku na 110 m<sup>3</sup>·s<sup>-1</sup>. 16. 9. 2024 v odpoledních hodinách došlo k zesílení intenzity dešťových srážek a opětovnému nárůstu přítoku do nádrže s kulminační hodnotou 192 m<sup>3</sup>·s<sup>-1</sup> 17. 9. 2024 ve 2:00 hod. (měřeno v limnigrafické stanici Pořešín). Se stoupající hladinou v nádrži byl opětovně zvýšen odtok z nádrže 16. 9. 2024 ve 23:00 hod. na 130 m<sup>3</sup>·s<sup>-1</sup> a v 23:45 hod. na 150 m<sup>3</sup>·s<sup>-1</sup>. Zvyšování hladiny se zastavilo v 7 hod. ráno 17. 9. 2024 na kótě 471,36 m n. m. tj. o 12 cm méně, než je maximální povolená hladina v nádrži. Dále již docházelo ke snižování přítoku do nádrže a k postupnému snižování hladiny v nádrži. Po dosažení hladiny zásobního prostoru byl snížen odtok nařízenou mimořádnou manipulací na 80 m<sup>3</sup>·s<sup>-1</sup> (o 40 m<sup>3</sup>·s<sup>-1</sup> více než neškodný odtok) s cílem snížit hladinu v nádrži až na kótu 469,50 m n. m. a tím vytvořit volný prostor pro případnou další povodňovou vlnu. Tato manipulace byla ukončena 19. 9. 2024 v 7:30 hod. snížením odtoku na neškodný průtok 40 m<sup>3</sup>·s<sup>-1</sup> při hladině 469,50 m n. m. Po bezesrážkovém období došlo k dalšímu snížení odtoku z nádrže dne 20. 9. 2024 v 7:30 hod. na cca 24 m<sup>3</sup>·s<sup>-1</sup>.

Hlavní účel vodárenské nádrže, tedy akumulace vody pro úpravu na vodu pitnou a zajištění povolených odběrů, byl před nástupem povodně, v jejím průběhu i po odeznění plněn bez omezení. Hlavním přínosem provedených manipulací bylo snížení kulminačního průtoku o 88,1 m<sup>3</sup>·s<sup>-1</sup>. Pro transformaci povodňové vlny byl využit retenční prostor nádrže z 95 %. Kulminační bilanční přítok do nádrže dosáhl hodnoty 240,4 m<sup>3</sup>·s<sup>-1</sup> maximální odtok byl 152,3 m<sup>3</sup>·s<sup>-1</sup>.

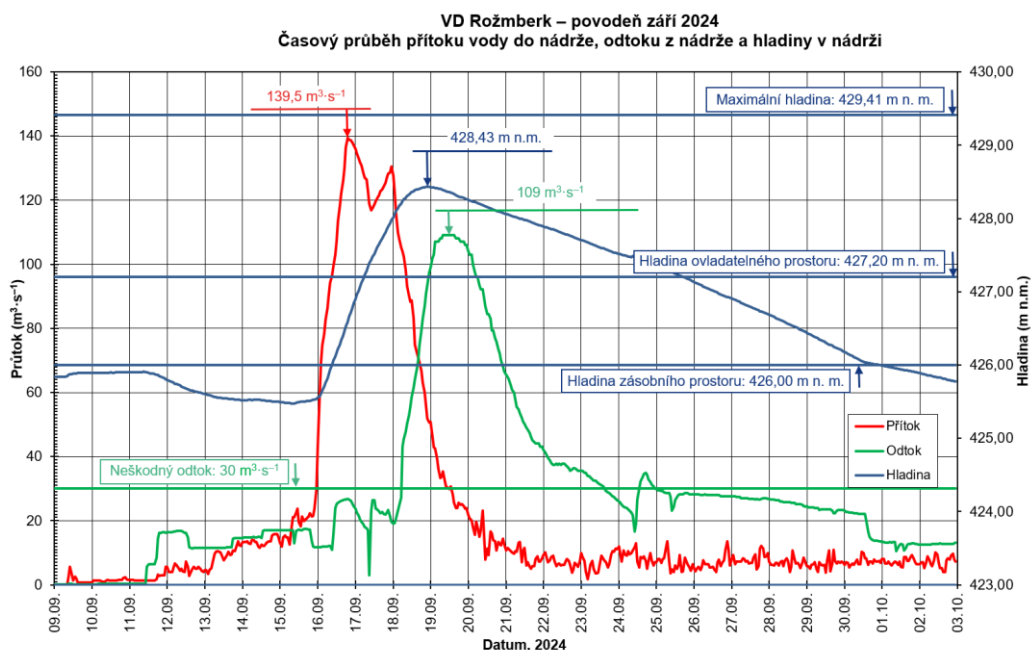
Graf 5. VD Rožmberk

Na rybníce Rožmberk byla před příchodem povodně normální provozní situace. Hladina se nacházela na kótě hospodářské hladiny (cca 425,95 m n.m.), přítok byl vyrovnaný s odtokem na hodnotě cca  $0,15 \text{ m}^3 \cdot \text{s}^{-1}$ . Z důvodu nepříznivé hydrologické předpovědi byl zvýšen dne 11. 9. 2024 dopoledne odtok na  $6 \text{ m}^3 \cdot \text{s}^{-1}$ , následně ve večerních hodinách až na  $15 \text{ m}^3 \cdot \text{s}^{-1}$ . Tyto manipulace způsobily pokles hladiny v rybníce na kótu 425,47 m n.m. (tj. téměř o 0,5 m), a díky tomu vznikl volný objem cca 10 mil.  $\text{m}^3$ . Přítok Lužnicí na Novořecké splavy postupně narůstal. Kulminace v profilu Pilař byla při průtoku  $218 \text{ m}^3 \cdot \text{s}^{-1}$ . Hydrologicky odpovídal průtok hodnotě  $Q_{50}$ . Manipulacemi na Novořeckých splavech, kde bylo prioritou odvádět co největší množství vody Novou řekou do Nežárky, se oddálil nástup povodně do rybníka Rožmberk. Tuto prioritu dovolila i relativně příznivá hydrologická situace na Nežárce, kde povodeň dosahovala 1. až 2. SPA. Naplnění průtočné kapacity Nové řeky si vyžádalo od 14. 9. 2024 postupné zvyšování průtoku do Staré řeky (Lužnice) a následně do rybníka Rožmberk. Se vzrůstajícím přítokem do rybníka, který kulminoval 16. 9. 2024 ve večerních hodinách na hodnotě okolo  $140 \text{ m}^3 \cdot \text{s}^{-1}$  s kótou hladiny v retenčním prostoru 426,59 m n.m. dále stoupala hladina v rybníce. Kóty bezpečnostního přelivu bylo dosaženo 17. 9. 2024 v ranních hodinách. Od té doby byla převáděna voda přes rybník Rožmberk rovněž tímto zařízením. Kulminace na odtoku bylo dosaženo v noci z 18. na 19. 9. 2024 na hodnotě přibližně  $110 \text{ m}^3 \cdot \text{s}^{-1}$  s kótou hladiny v rybníce 428,43 m n.m. V následujících dnech postupně klesala hladina a přítok do nádrže. Dne 25. 9. 2024 po poledni došlo k poklesu hladiny na úroveň bezpečnostního přelivu a přešlo se na vypouštění vody pouze spodní výpustí. K vyprázdnění retenčního prostoru došlo 1. 10. 2024 v dopoledních hodinách.

K transformaci povodňové vlny byl využit celý zásobní a velká část retenčního prostoru rybníka. Objem vody v rybníce při kulminaci hladiny byl více než 24 mil.m<sup>3</sup>, tj. o více než 20 mil. m<sup>3</sup> než bylo před nástupem povodně.

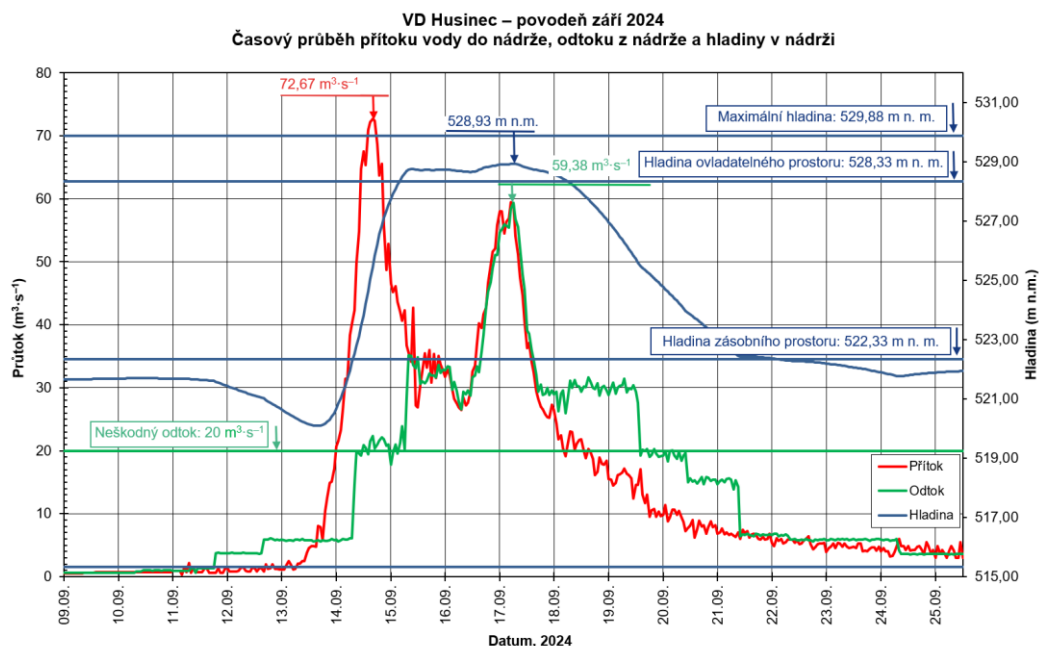
Graf 6. VD Husinec

Dne 14. 9. 2024 ráno vzhledem k hydrologické předpovědi byl zvýšen odtok na 15 m<sup>3</sup>·s<sup>-1</sup>.s a o 2 hodiny později při dosažení maximální hladiny zásobního prostoru se provedlo zvýšení odtoku až na 20 m<sup>3</sup>·s<sup>-1</sup>.s (maximální neškodný odtok). V důsledku intenzivních srážek docházelo k postupnému nárůstu přítoku s kulminací 14. 9. 2024 v odpoledních hodinách kulminačním průtokem cca 73 m<sup>3</sup>·s<sup>-1</sup>.s. 15. 9. 2024 v brzkých ranních hodinách byl zcela zaplněn ochranný ovladatelný prostor (dosažení hrany bezpečnostního přelivu) a řízenou manipulací byl udržován odtok 20 m<sup>3</sup>·s<sup>-1</sup>.s. K úplnému uzavření spodních výpusť a k přechodu na odtok bezpečnostním přelivem došlo 16. 9. 2024 po poledni. Odtok v tomto období byl maximálně 35 m<sup>3</sup>·s<sup>-1</sup>.s. Během dne a večer 16. 9. 2024 došlo v důsledku intenzivních srážek k opětovnému nárůstu přítoku do nádrže s kulminací cca 59 m<sup>3</sup>·s<sup>-1</sup>.s, tento průtok byl převeden

bezpečnostním přelivem. Dne 17. 9. 2024 již přítok do nádrže klesal a během večera došlo k přechodu na řízený odtok spodní výpustí v hodnotě  $30 \text{ m}^3 \cdot \text{s}^{-1}$ . Dále probíhalo prázdnění nádrže s postupným snižováním odtoku až ke kótě zásobního prostoru.

Kulminační bilanční přítok do nádrže dosáhl hodnoty  $72,67 \text{ m}^3 \cdot \text{s}^{-1}$  maximální odtok byl  $59,38 \text{ m}^3 \cdot \text{s}^{-1}$ . Hlavním přínosem provedených manipulací bylo kromě snížení kulminačního průtoku o  $13 \text{ m}^3 \cdot \text{s}^{-1}$  také časové oddálení maxima na odtoku z nádrže řádově asi o 2,5 dne.

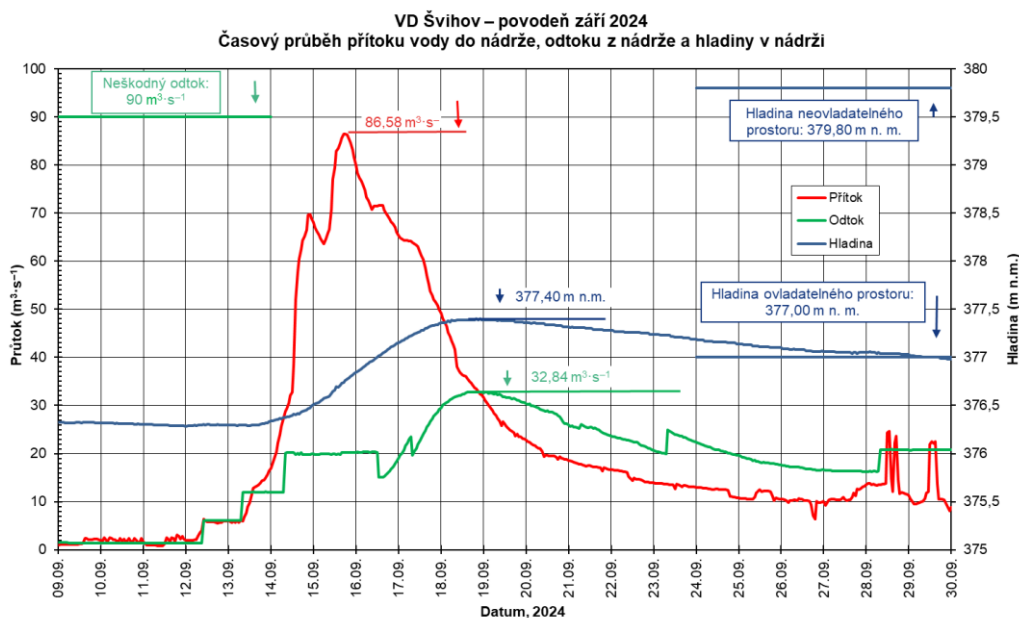
Graf 7: VD Švihov

Na vodním díle Švihov byl 12. 9. 2024 na základě meteorologické předpovědi zvýšen odtok na  $6 \text{ m}^3 \cdot \text{s}^{-1}$ . V tu dobu byla nádrž zaplněna z 69 %, což je  $213,91 \text{ mil. m}^3$  z celkového objemu, který je  $308,97 \text{ mil. m}^3$ . Odtok byl postupně zvyšován až do 14. 9. 2024 na  $20 \text{ m}^3 \cdot \text{s}^{-1}$ . Dále bylo rozhodnuto na základě aktuálních předpovědí odtok nezvyšovat, ale využít retenční prostor nádrže a maximálně transformovat povodeň. Ve 12:00 dne 16. 9. 2024 dosáhla hladina hrany bezpečnostního přelivu a odtok spodní výpustí byl snížen na  $15 \text{ m}^3 \cdot \text{s}^{-1}$ . Ke snížení odtoku došlo ještě 17. 9. 2024 na hodnotu  $10 \text{ m}^3 \cdot \text{s}^{-1}$ . Přes nehrazený bezpečnostní přeliv se tak převáděl

ještě větší díl odtoku pro zvýšení transformačního účinku. Nejvyšší hladina byla dosažena dne 18. 9. 2024 na úrovni 377,40 m n. m., což odpovídá 272,34 mil. m<sup>3</sup> naplněnosti z celkového objemu nádrže. Následně 23. 9. 2024, byl odtok zvýšen na 15 m<sup>3</sup>·s<sup>-1</sup>, aby bylo společně s přelivem docíleno zrychleného prázdnění retenčního prostoru. To byla Sázava na soutoku se Želivkou již po kulminaci a situace se tím nijak nezhoršila. Ve večerních hodinách 29. 9. 2024 došlo k vyprázdnění retenčního prostoru.

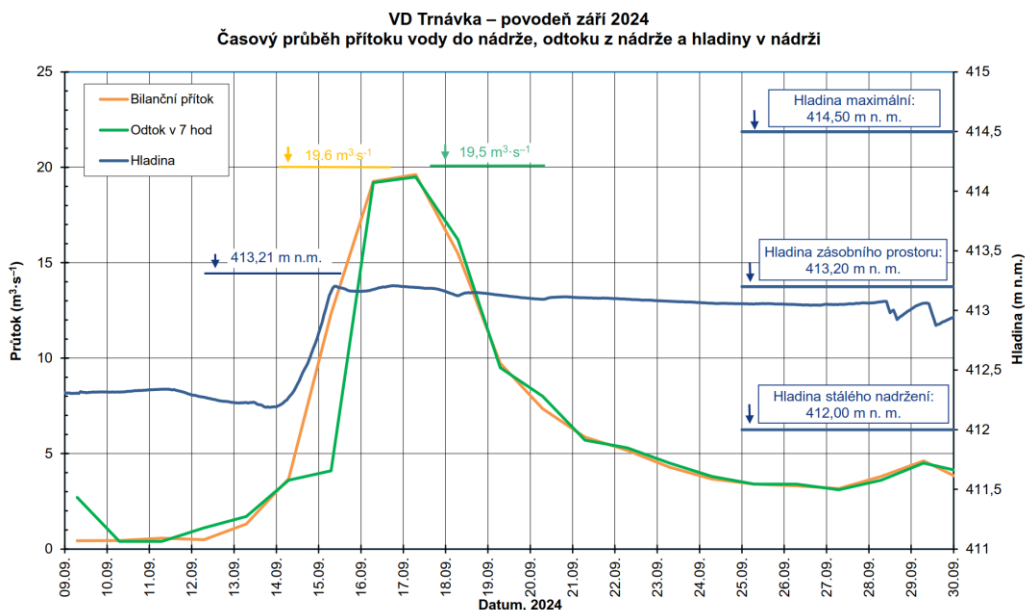
Graf 9: VD Trnávka

Na VD Trnávka byla před příchodem povodně normální provozní situace. Hladina v nádrži kulminovala na hodnotě 413,21 m n.m., čímž právě překročila hranici ochranného neovladatelného prostoru nádrže. K převádění povodňového průtoku byl využit bezpečnostní přeliv. K zachycení povodně bylo využito 0,83 mil.  $\text{m}^3$  volného objemu nádrže.

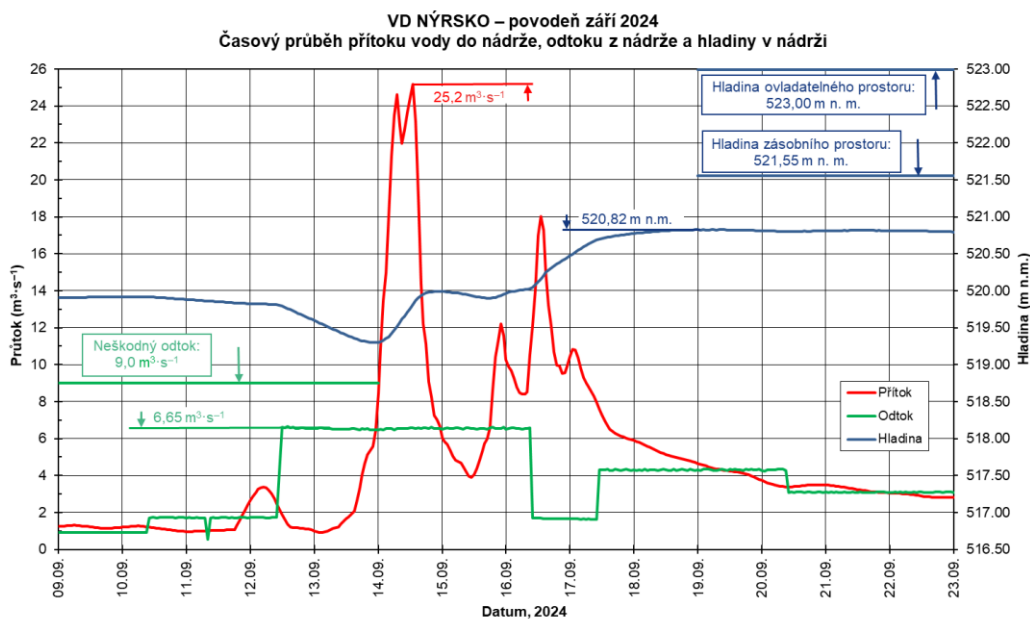
Graf 10. VD Nýrsko

Přítok do nádrže Nýrsko se před nástupem povodně pohyboval okolo 70 % dlouhodobého průměrného průtoku. V reakci na predikci srážek byl dne 12. 9. 2024 zvýšen odtok z nádrže z hodnoty  $1,7 \text{ m}^3 \cdot \text{s}^{-1}$  na  $6,7 \text{ m}^3 \cdot \text{s}^{-1}$ . Díky této včasné manipulaci bylo v nádrži uvolněno dalších 0,63 mil.  $\text{m}^3$  a na transformaci povodně tak bylo k dispozici 2,90 mil.  $\text{m}^3$  volného zásobního prostoru. Přítok do nádrže během první povodňové vlny kulminoval 14. 9. 2024 ve 13.00 hod. na hodnotě  $25,2 \text{ m}^3 \cdot \text{s}^{-1}$  ( $> Q_5$ ). Odtok z nádrže byl po celou dobu udržován na hodnotě  $6,7 \text{ m}^3 \cdot \text{s}^{-1}$  ( $< Q_1$ ), tedy výrazně pod stanoveným neškodným průtokem. Přítok do nádrže v dalších dnech 15. až 17. 9. 2024 kolísal dle množství a intenzity srážkových úhrnů, během druhé povodňové vlny vystoupal na kulminační hodnotu  $18,0 \text{ m}^3 \cdot \text{s}^{-1}$ . Odtok z nádrže byl v průběhu druhé povodňové vlny snížen až na  $1,7 \text{ m}^3 \cdot \text{s}^{-1}$  za účelem maximalizace transformačního efektu při využití části volného zásobního prostoru, následně byl po opadnutí přítoku do nádrže a toků v povodí pod nádrží zvýšen na  $4,3 \text{ m}^3 \cdot \text{s}^{-1}$ . Hladina v nádrži byla po celou dobu povodňové události udržována v zásobním prostoru.

Hlavní účel vodárenské nádrže, tedy akumulace vody pro úpravu na vodu pitnou a zajištění povolených odběrů, byl před nástupem povodně, v jejím průběhu i po odeznění plněn bez omezení. Vodní dílo přispělo k ochraně území pod VD transformací povodňového průtoku pod hodnotu neškodného odtoku. V průběhu celé povodně byl využit zásobní objem nádrže v hodnotě 1,93 mil.  $\text{m}^3$ . Transformace průtoku činila 74 %.

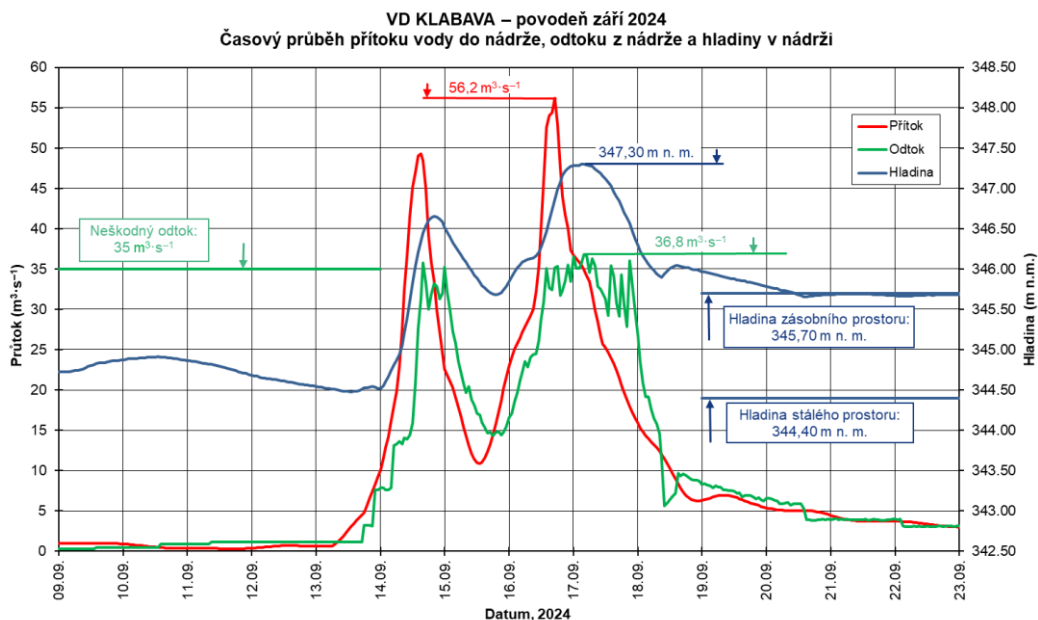
Graf 11. Klabava

Přítok do nádrže Klabava se začal zvyšovat v pátek 13. 9. 2024. Zásobní prostor nádrže byl v předstihu prakticky celý uvolněn. Minimální hladina v nádrži na kótě 344,48 m n. m. byla dosažena 13. 9. 2024 ve 13.00 hod., zásobní prostor byl naplněn z 5 %. Postupně byl manipulacemi spodními výpustěmi zvýšen odtok z nádrže na  $14 \text{ m}^3 \cdot \text{s}^{-1}$ . Po dosažení odtoku v hodnotě neškodného průtoku byly spodní výpusti v souladu s manipulačním řádem postupně uzavírány. Přítok do nádrže kulminoval 14. 9. 2024 ve 14.30 hod. na hodnotě  $49,4 \text{ m}^3 \cdot \text{s}^{-1}$  ( $Q_{2-5}$ ), hladina v nádrži vystoupala na kótu 346,65 m n. m. Vymezený retenční prostor byl využit z 11 %, tj. 0,48 mil.  $\text{m}^3$ . Po opadnutí přítoku první povodňové vlny byly spodní výpusti opětovně otevírány do hodnoty celkového průtoku  $35 \text{ m}^3 \cdot \text{s}^{-1}$  pod VD, aby bylo docíleno maximálního uvolnění retenčního prostoru před nástupem druhé povodňové vlny. K opětovnému vzestupu přítoku do nádrže došlo v neděli 15. 9. 2024. Naplnění zásobního prostoru nádrže před druhou povodňovou vlnou bylo na hodnotě 99 %. Kulminační přítok  $56,2 \text{ m}^3 \cdot \text{s}^{-1}$  ( $< Q_5$ ) nastal 16. 9. 2024 v 17.00 hod. Po celou dobu byl odtok z nádrže manipulacemi udržován okolo hodnoty neškodného průtoku  $35 \text{ m}^3 \cdot \text{s}^{-1}$  ( $Q_2$ ). Nejvyšší hladina v nádrži dosáhla 17. 9. 2024 ve 3.00 hod. kóty 347,30 m n. m. Retenční prostor byl zaplněn na 20 %, což představuje objem 0,88 mil.  $\text{m}^3$  vody.

Vodní dílo přispělo k ochraně území pod VD transformací povodňového průtoku vymezeným retenčním prostorem. V průběhu celé povodně byl využit objem nádrže v hodnotě 1,35 mil.  $\text{m}^3$ . Transformace průtoku činila 35 %.

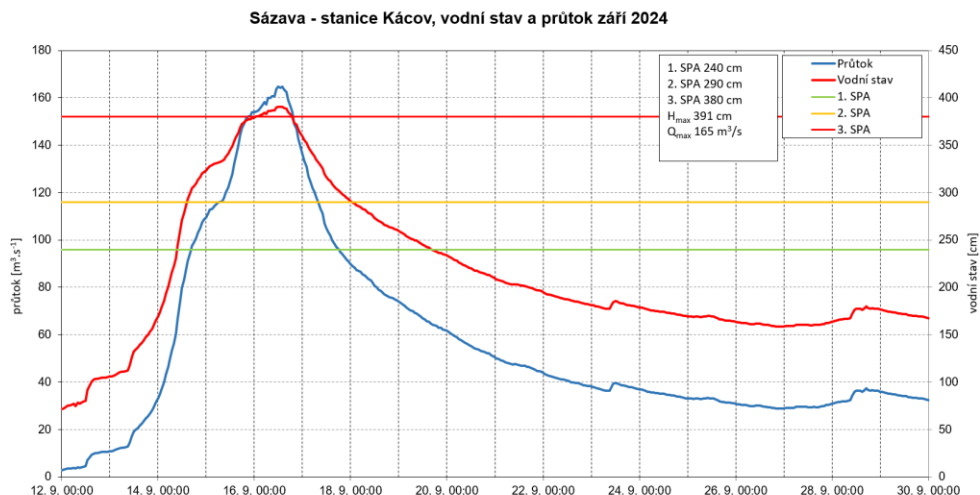
Graf 75: Kácov

Sázava v profilu Kácov kulminovala 16. 9. 2024 11 cm nad hranicí limitu pro vyhlášení 3. SPA při průtoku 165 m<sup>3</sup>·s<sup>-1</sup> (přibližně dvouletá voda). Přítoky Sázavy po soutok s Vltavou nepřesáhly druhý stupeň povodňové aktivity. Sázava v profilu Kácov přesáhla hranici 3. SPA o 8 cm při průtoku 233 m<sup>3</sup>·s<sup>-1</sup> (také přibližně dvouletá voda).

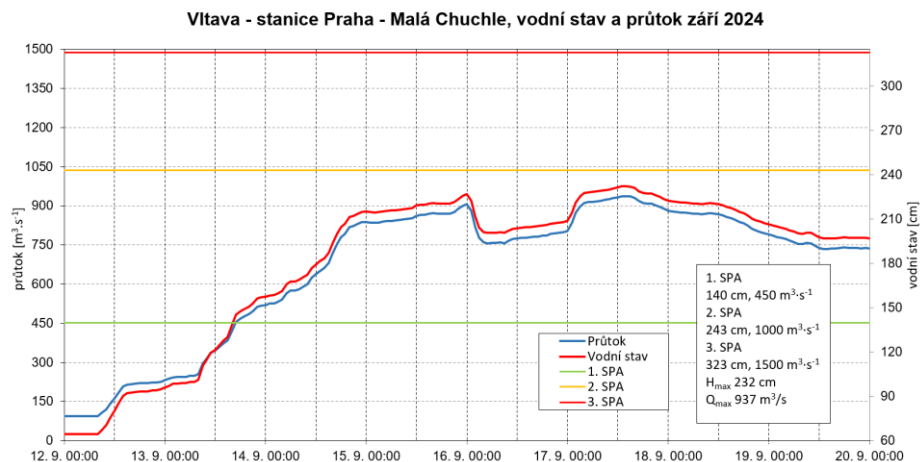
Graf 80: Malá Chuchle

Vltava v profilu Praha-Chuchle dosáhla svého maxima 17. 9. 2024 s průtokem  $937 \text{ m}^3 \cdot \text{s}^{-1}$  (přibližně dvouletá voda). Průtok v profilu nepřekročil 2. SPA, který je stanoven na úrovni  $1\,000 \text{ m}^3 \cdot \text{s}^{-1}$ . Stejně tak tomu bylo u profilu Vraňany (uzávěrový profil Vltavy před soutokem s Labem), kdy s maximálním průtokem  $951 \text{ m}^3 \cdot \text{s}^{-1}$  (také přibližně dvouletá voda) nebyl překročen 2. SPA.

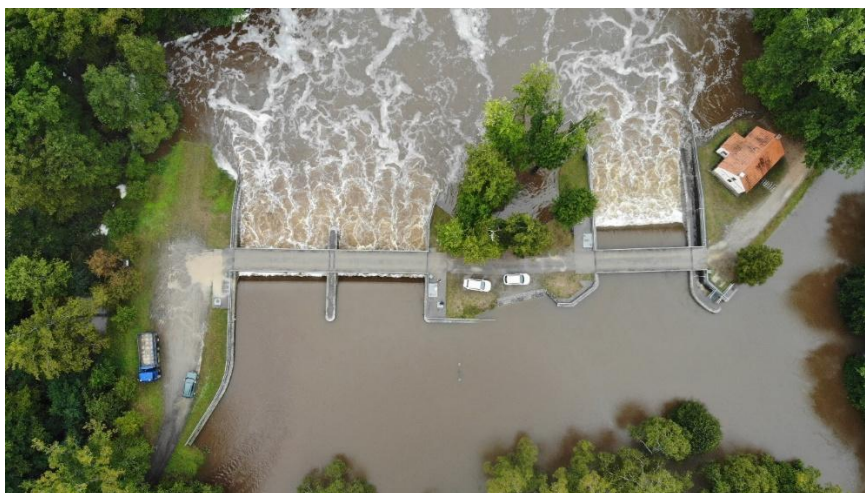
Obrázek 7 Novořecké splavy – letecký pohled

Přítok Lužnicí na Novořecké splavy dosahoval úrovně cca  $Q_{50}$  (cca  $230 \text{ m}^3 \cdot \text{s}^{-1}$ ). Na Novořeckých splavech probíhaly manipulace dle platného manipulačního řádu a následně dle pokynů povodňových orgánů tak, aby byl maximálně využit volný prostor rybníka Rožmberk, a aby nedošlo k souběhu povodňových vln z Nežárky a Lužnice. V kulminaci na Novořeckých splavech se odvádělo cca  $90 \text{ m}^3 \cdot \text{s}^{-1}$  Novou

řekou do Nežárky a zbytek cca  $140 \text{ m}^3 \cdot \text{s}^{-1}$  byl převáděn přes rybník Rožmberk. Rozdělovací objekt byl v průběhu povodně plně funkční.
